DECOUVREZ LA CHAPELLE DE BEAUBOIS ET NOTRE PROJET DE RESTAURATION

**Association Chapelle de Beaubois
73270 Beaufort-sur-Doron**

Edition décembre 2015

3 - ETAT DES LIEUX ET DESCRIPTION DES TRAVAUX

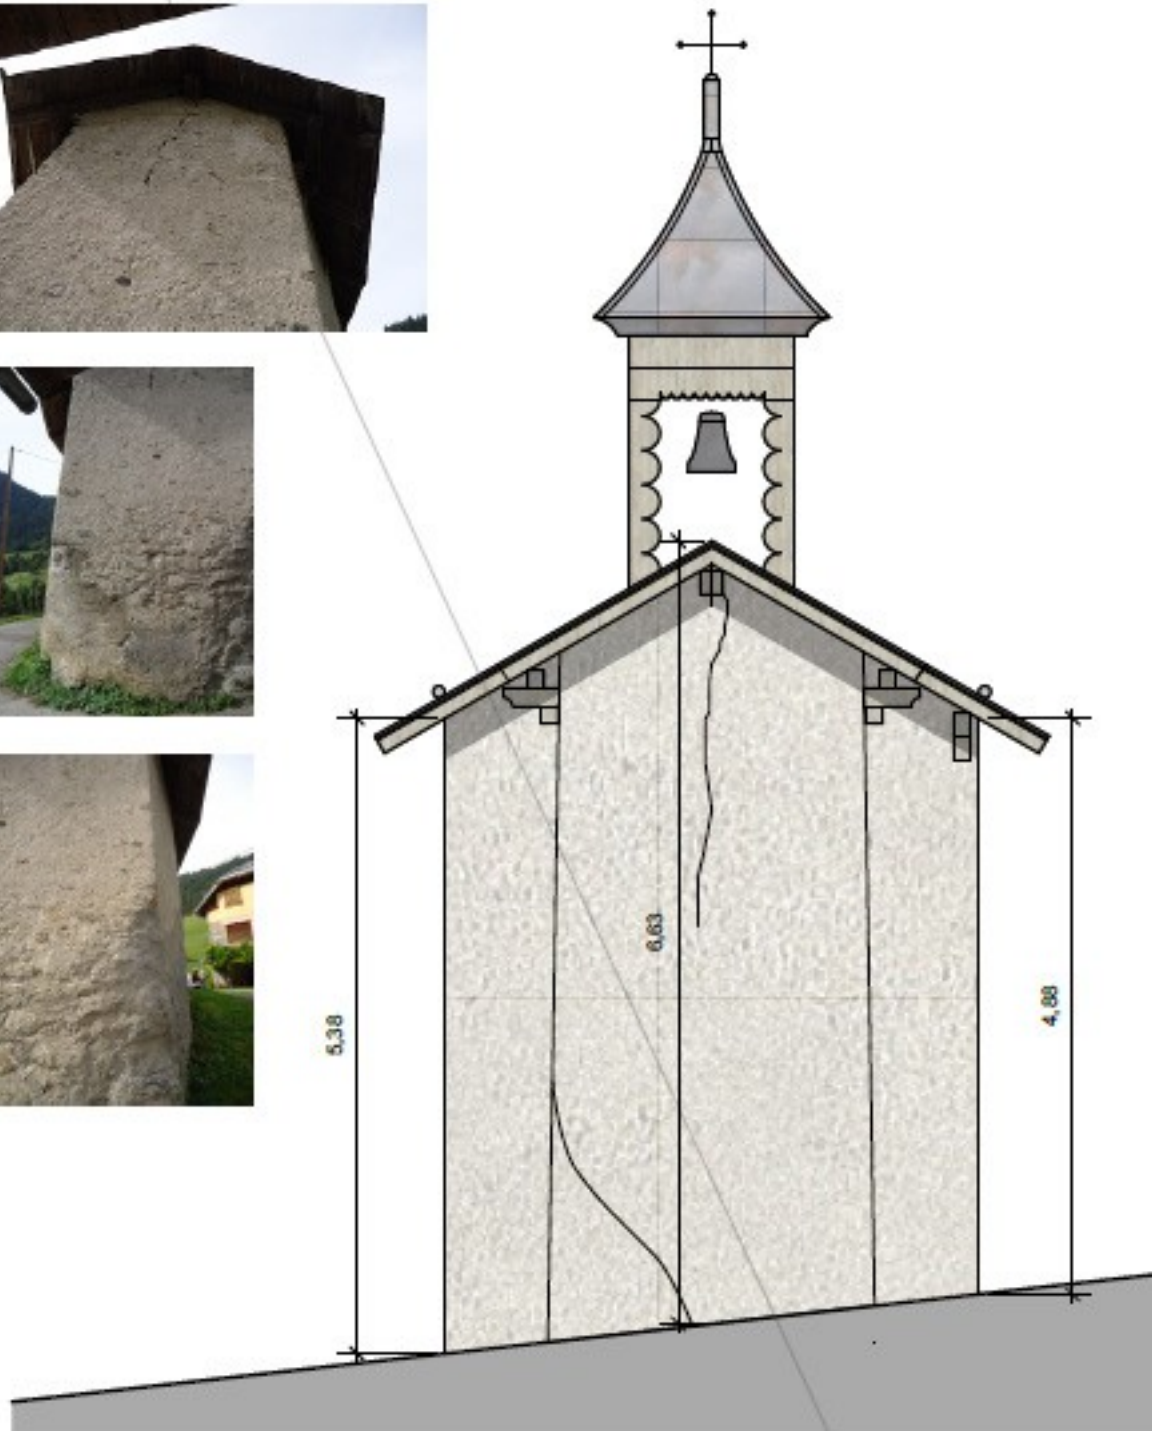
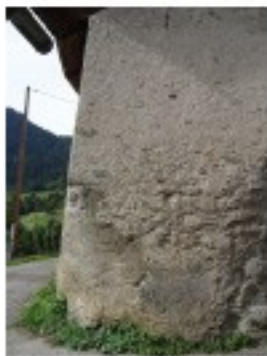
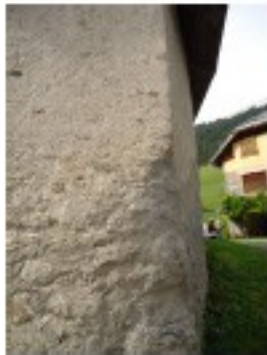
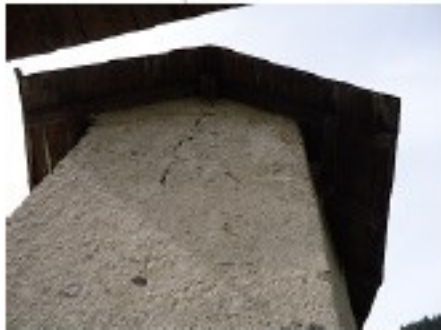
OPERATION	Chapelle Saint-Ours Beaubois - 73270 BEAUFORT	ECH	1/50	4AX
DOSSIER 0004		11/11/2015		
PHASE EDL	Façade nord	INDICE	A	ARCHITECTURE

- la paroi amont (NW) est traversée par deux fissures verticales
- les oculi sont fortement dégradés
- le parvis anciennement décoré et diversement cimenté est à refaire suivant les prescriptions des experts
- la toiture est à remplacer (suivant avis d'experts). Les installations de gouttières et descentes d'eaux pluviales sont à créer et à intégrer.
- le clocher nécessite le remplacement de quelques pièces de bois et la réfection de la couverture en ardoise.
