BASE DE DONNEES DES BIENS IMMOBILIERS

Code base données	SA-1-R-c-Un-A2-V1-1
Dénomination	Couvent, dit monastère, franciscain et église Notre-Dame des Miracles à Saorge
Type	Bâtiment
Localisation	Saorge, au sud-est du village
Coordonnées GPS	43°59'05.5" N – 7°33'18" E
Nature	Ouvrage unique
Vocation initiale	Religieuse
Vocation actuelle	Civile
Usage initial	Couvent et église
Usage actuel	Musée national
Propriétaire	Etat français
Protection légale	Monument historique : classé le 14 avril 1917
Mots clés	Saorge, Roya, couvent, monastère, franciscain, baroque, église, Notre-Dame des Miracles, cloître, fresques, stalles, cadrans solaires, sacristie, réfectoire, jardin monastique

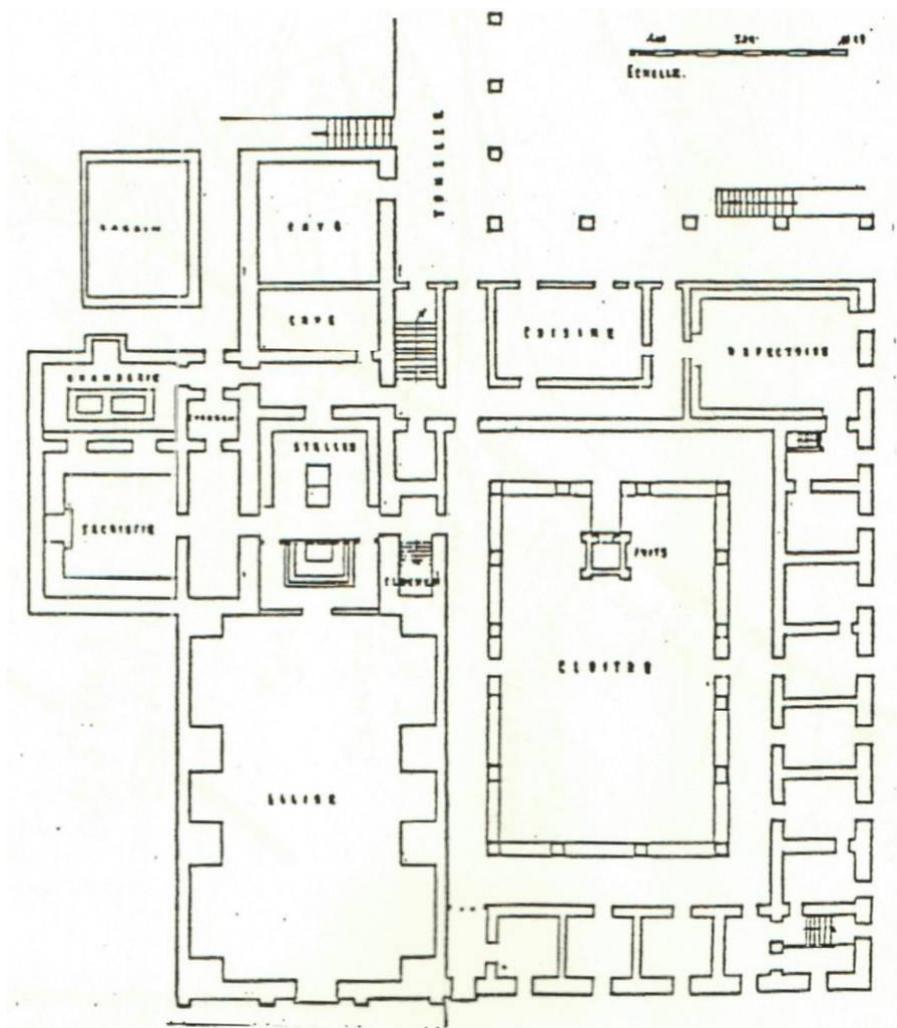
Plan du couvent. (Auteur non identifié © DRAC PACA)

Le couvent est organisé autour d'un cloître. Sur les côtés est, sud et ouest, se trouvent les cellules sur deux niveaux, les cuisines et le vaste réfectoire. Au nord, l'église et la sacristie.

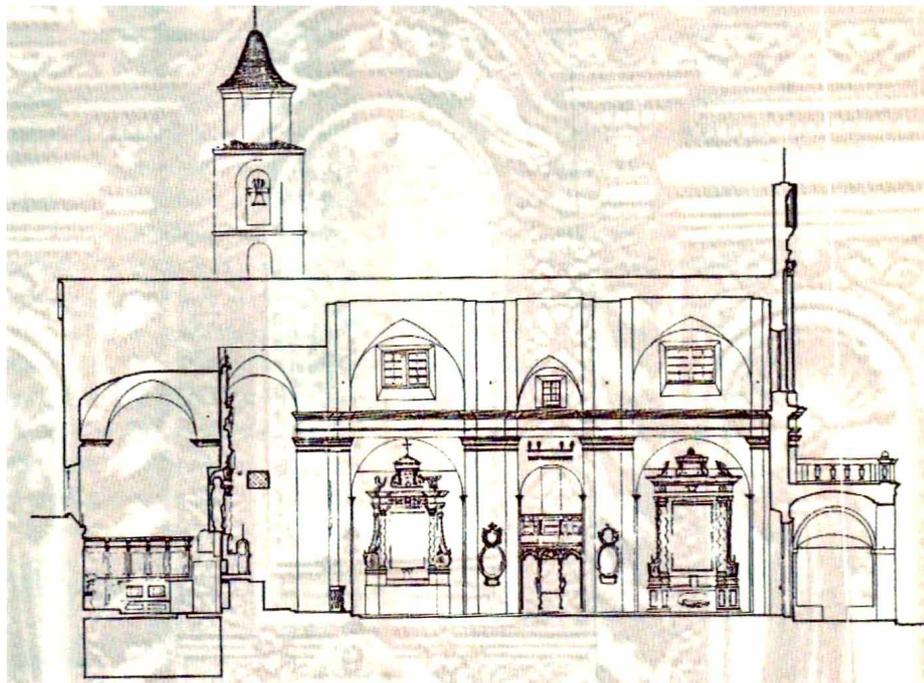
Coupe Est-Ouest sur l'église ND des Miracles. (Auteur non identifié © DRAC PACA)

La nef, voûtée en berceau avec croisées d'arêtes, est encadrée de deux chapelles de chaque côté, séparées par une tribune à balustrade au nord, et par la chaire au sud, insérées dans des niches.

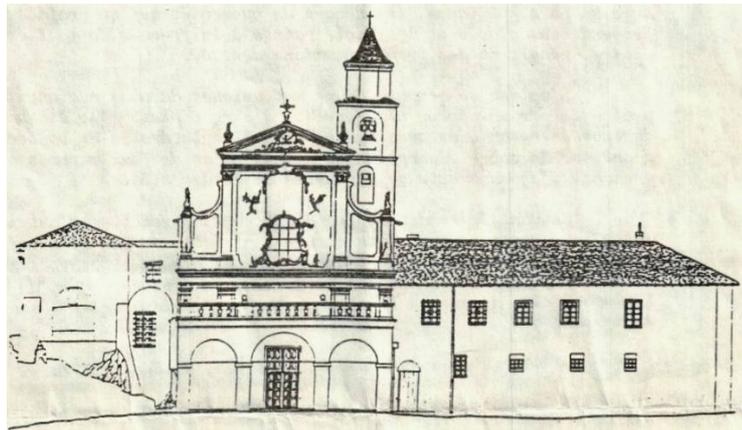
Elévation de la façade ouest du couvent. (Auteur non identifié © DRAC PACA)

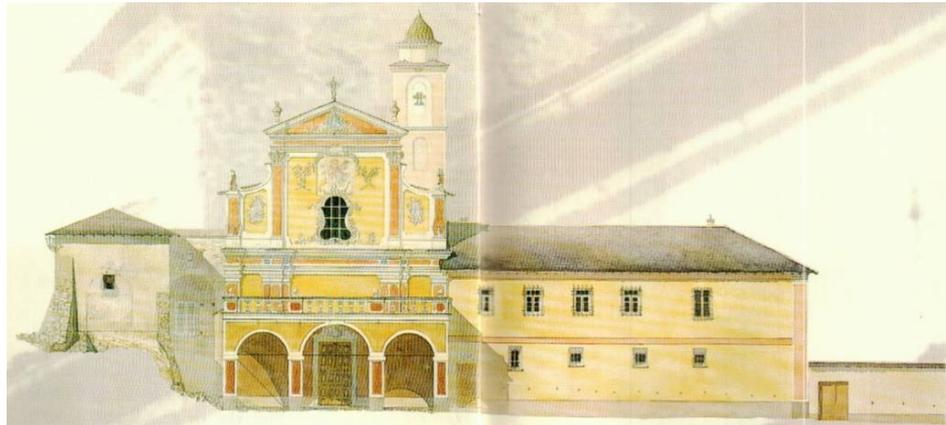
Elévation de la façade ouest du couvent. (Auteur non identifié © DRAC PACA)

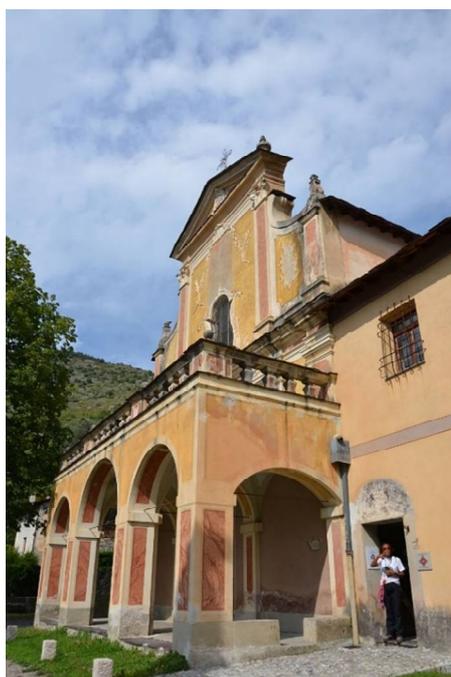
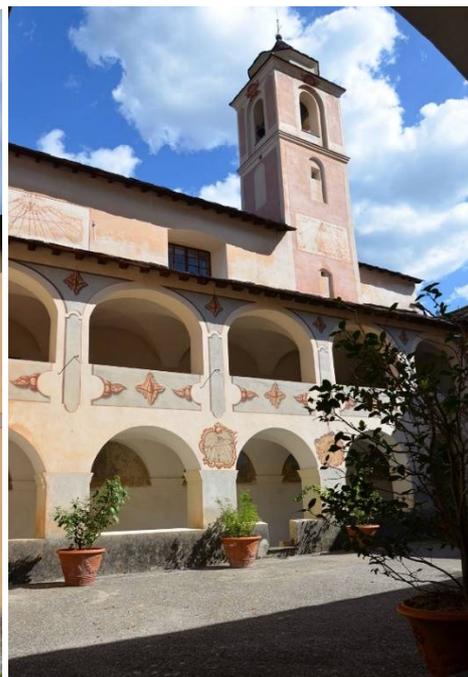
Vue du porche de l'église ND des Miracles. (cliché © Patricia Balandier)

Vue de la face nord du cloître du couvent des Franciscains et du clocher de l'église. (cliché © Patricia Balandier)

La façade principale, extérieure, de l'église est précédée d'un porche à arcades surmonté d'une terrasse à balustrade. L'organisation de son décor sur deux niveaux est caractéristique de la Contreréforme. Les gypseries de style rocaille du registre supérieur, à fenêtre lyrique et fresque représentant la Vierge en Gloire, sont plus tardifs (1760). La porte principale sous le porche permettait l'accès de la population aux offices célébrés à son intention.

Le clocher est couvert d'un bulbe sommital à tuiles vernissées colorées posées en écailles, selon la tradition ligurienne.

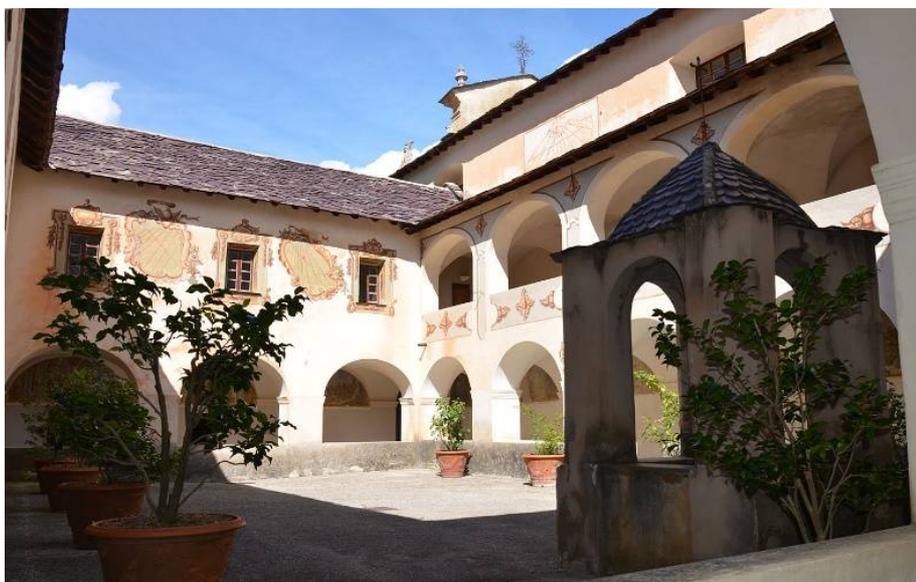
Vue des faces ouest et nord du cloître et du puits. (cliché © Patricia Balandier)

Le cloître rectangulaire est cerné au rez-de-chaussée d'une galerie bordée d'arcs surbaissés maçonnés enduits, et couverte de voûtes d'arêtes. L'étage, côté église exposé au sud, présente une galerie identique.

Sous la cour du cloître se trouve une citerne d'eaux pluviales accessible par un puits couvert.

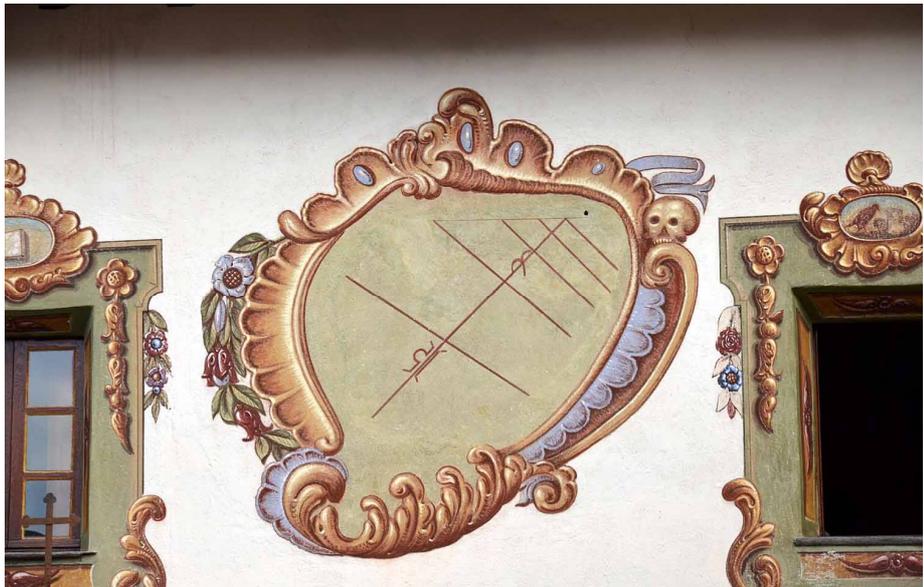
Vue d'un cadran solaire et d'encadrements de fenêtres baroques, d'inspiration rocaille, réalisés par Calderari en 1760-62. (cliché © Patricia Balandier)

Autour du cloître, hormis sur le côté sud (face exposée au nord), un ensemble de cadrans solaires à décors rocaille peints vers 1760-1762 permettait d'avoir l'heure toute la journée. Le blason des Franciscains et les décors peints autour des fenêtres sont du même auteur, Calderari de Lugano pour des travaux de restauration – décoration du cloître.

Le couvent a été doté en 1668 d'un cadran solaire orienté au sud sur la façade de l'église. Un autre cadran situé sur la face orientée au sud du cloître serait antérieur à ceux de 1760. La volonté d'ajouter alors six cadrans solaires complémentaires sur trois orientations différentes (est, sud et ouest), témoigne du désir de bénéficier de l'évolution des connaissances en la matière, et d'autre part d'un goût pour la relativité du temps, puisqu'à côté des cadrans indiquant l'heure astronomique, d'autres la calculent à partir du coucher ou du lever du soleil. Le décor du neuvième cadran, sur le clocher est daté 1880.

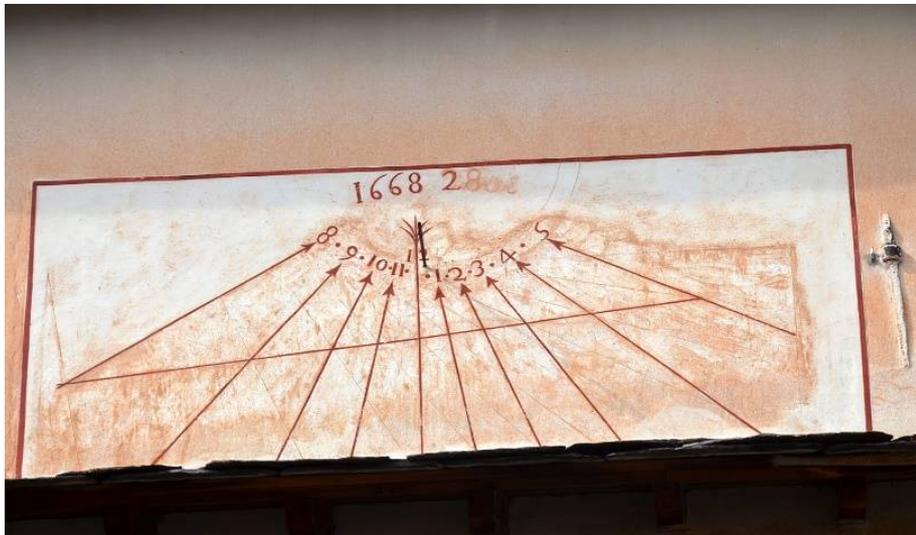
Vue d'un cadran solaire simple caté 1668 sur la façade sud de l'église. (cliché © Patricia Balandier)

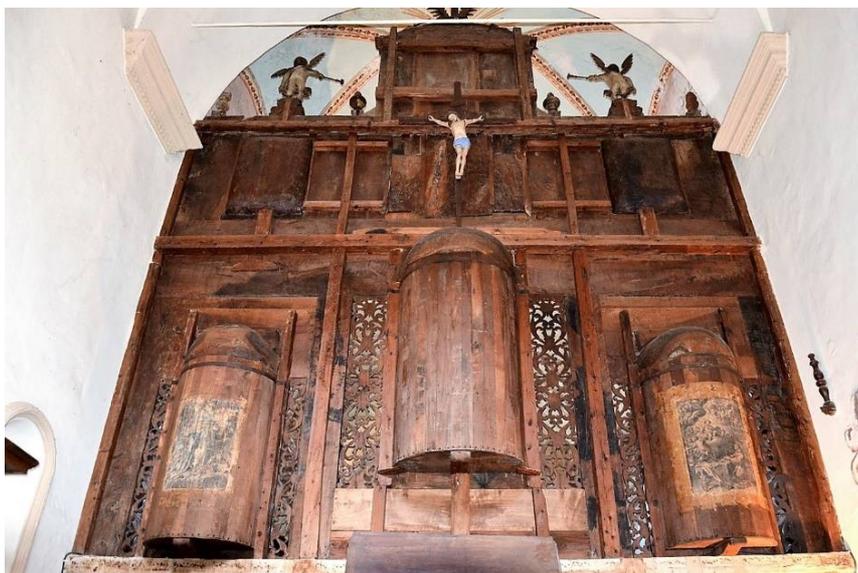
Vue arrière du retable de l'église ND des Miracles, côté haut-choeur. (cliché © Patricia Balandier)

Le magnifique retable de l'autel principal, en bois sculpté et ajouré, constitue un claustra entre la nef et le haut-chœur. On y voit la statue de ND des Miracles encadrée des deux saints Antoine de Padoue et Pascal Baylon. En haut, Dieu le père est entouré de l'ange Gabriel et de la Vierge de l'Annonciation.

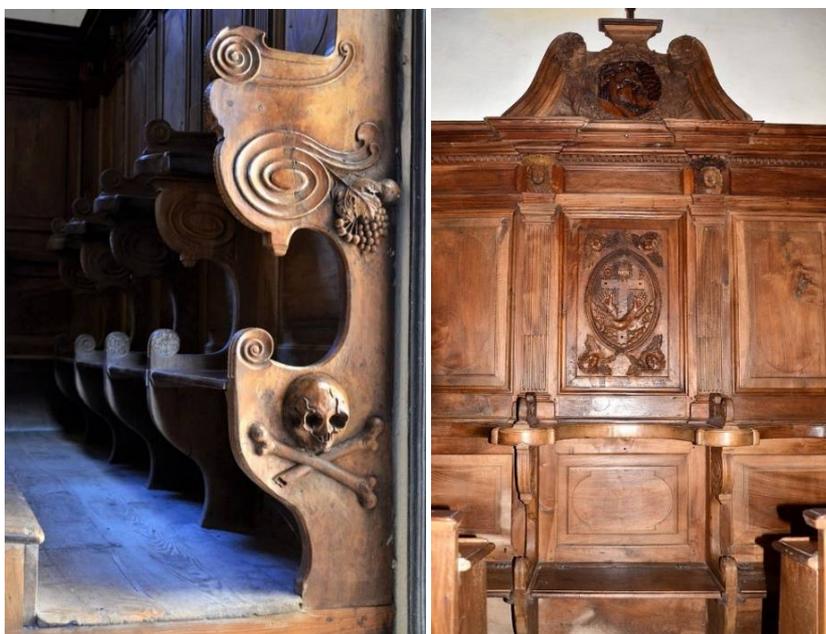
Vue des stalles du haut-choeur de l'église ND des Miracles portant des symboles franciscains. (cliché © Patricia Balandier)

Le haut-chœur, où les moines pouvaient chanter les messes publiques sans être vus, présente encore les stalles et le lutrin en noyer du XVIIe siècle, il mène à la **salle de pénitence** où se trouvent un confessionnal et un lavabo du XVIIe siècle, puis à la **sacristie** cernée de meubles de rangement en noyer cernés datés 1772.
