Société Géologique et Minière du Briançonnais

PARCOURS DU VERDAREL

"à la découverte des laves torrentielles"

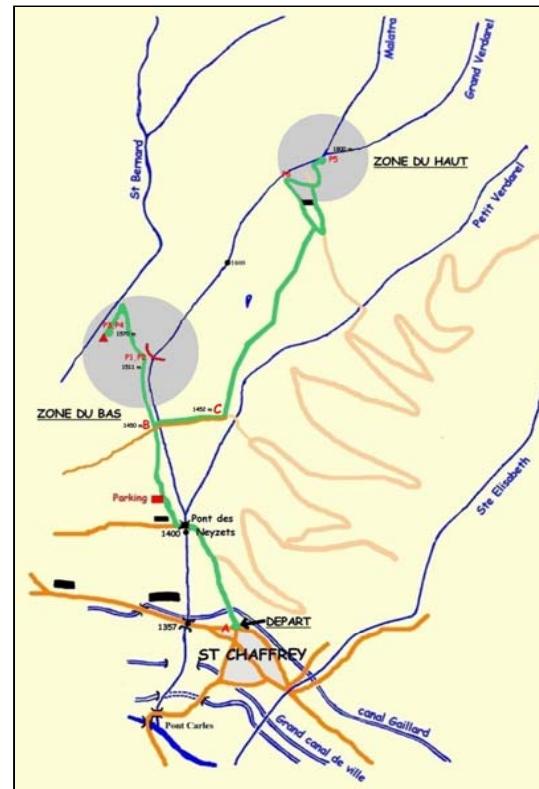
(*Cf. carte ci-devant*)

3- DESCRIPTION DU PARCOURS

L'entrée du parcours se fait par le chemin des Neyzets, à l'entrée du village de St Chaffrey, à gauche en venant de La Salle.

Le parcours comprend **2 zones** fléchées et balisées (*suivre les marques bleues et les flèches "SGMB"*). L'accès à la zone du bas peut se faire en voiture avec possibilité de parking. L'accès à la zone du haut (à partir du site 1) exige une marche à pieds d'environ 1 h (300 m de dénivelée) par un sentier situé en forêt.
