## CHAPELLE SAINT-RAPHAËL DE MALVANS VENCE

### L'ÉGLISE DE L'ANCIEN CASTRUM DE MALVANS

l'itinéraire du  
patrimoine  
roman  
des Préalpes d'Azur

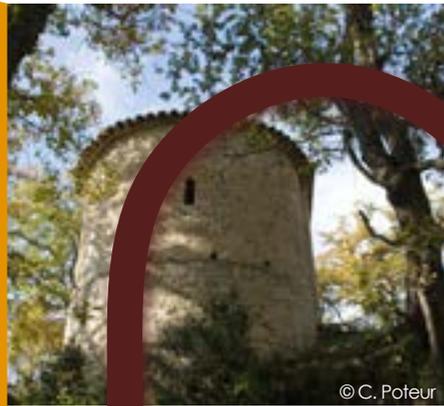
© C. Poteur

L'église de Malvans est mentionnée pour la première fois en 1292, date à laquelle elle est unie au prieuré Notre-Dame de Crotons dépendant de l'abbaye Saint-Victor de Marseille. D'après l'architecture de son chevet semi-circulaire, seul conservé, elle est probablement édifée au 13<sup>e</sup> siècle. Elle constituait au Moyen Âge l'église paroissiale de l'ancien castrum (habitat fortifié) de Malvans.

L'église de Malvans a probablement été construite entre l'an 1200 et l'an 1292. Elle constituait au Moyen Age l'église paroissiale de l'ancien castrum (habitat fortifié) de Malvans.

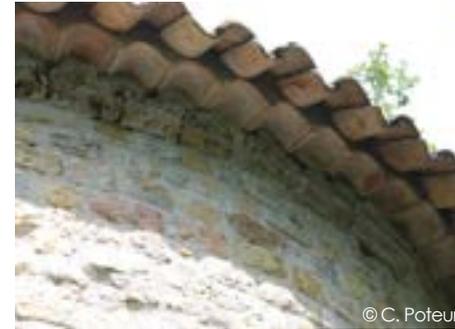
### BAIE D'ÉCLAIRAGE ET CORNICHE MÉDIÉVALES

La baie éclairant l'abside est bien conservée. A double ébrasement, elle est couverte d'un linteau délardé en plein cintre (son arête inférieure a été découpée en petit arc plein cintre). Les restes d'une corniche moulurée en tuf (une roche tendre et facile à tailler) sont visibles immédiatement au-dessous de la toiture de l'abside.

### VESTIGE DE LA CORNICHE MÉDIÉVALE

Les restes d'une corniche moulurée en travertin (un calcaire tendre et facile à tailler) sont visibles immédiatement au-dessous de la toiture de l'abside.

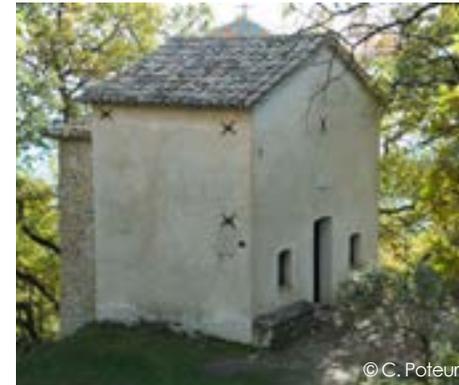
### UNE RECONSTRUCTION EN SIMPLE CHAPELLE AU 18<sup>e</sup> SIÈCLE

Lors de ces travaux, une nef plus réduite que l'ancienne, d'une seule travée, est reconstruite contre l'abside médiévale. Celle-ci est ainsi préservée en élévation avec son couvrement en « cul de four » (voûte en quart de sphère). L'ancienne église tient lieu dorénavant de chapelle.

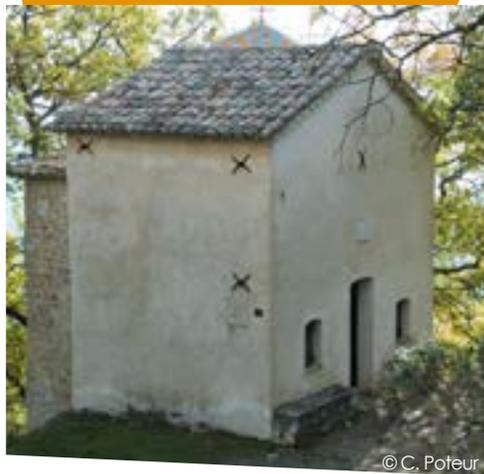
## L'ÉGLISE DE L'ANCIEN CASTRUM DE MALVANS

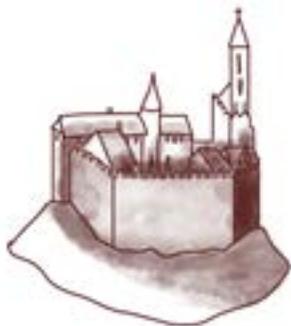
Elle est ensuite restaurée entre l'an 1750 et l'an 1835. Une nef (espace central de l'église où se réunissent les fidèles durant les cérémonies) est reconstruite contre l'abside (espace semi-circulaire derrière l'autel). L'abside médiévale est préservée ainsi que son couvrement en « cul-de-four ». L'ancienne église devient alors une chapelle.

L'abside est couverte d'une voûte en cul-de-four (en forme de demi coupole) appelée ainsi car elle rappelle la forme des anciens fours de cuissons.
