ÉGLISE SAINT-LAMBERT CAUSSOLS

**MENTIONNÉE AU 12^E SIÈCLE,
DEVENANT L'ÉGLISE DU CASTRUM DE
CAUSSOLS AU 13^E SIÈCLE**

UNE RESTITUTION DE L'ÉGLISE DU 13^E SIÈCLE

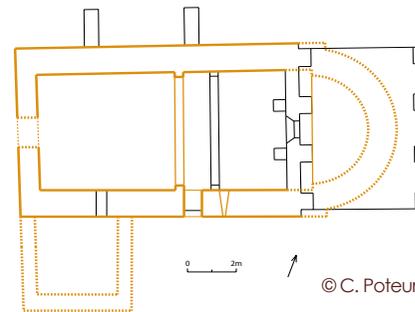
ARC DOUBLEAU

Le doubleau est un arc transversal qui a pour fonction de supporter la voûte. Il retombe souvent, comme ici, sur des pilastres. Ce sont les arcs doubleaux qui permettent de délimiter les travées de la nef.

Le doubleau est un arc transversal qui supporte la voûte. Il retombe souvent, comme ici, sur des pilastres. Ce sont les arcs doubleaux qui permettent de délimiter les travées de la nef.

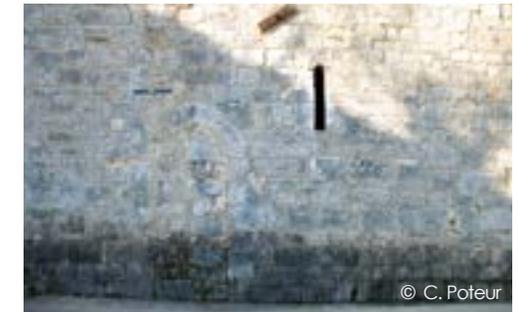
LES COUVERMENTS DE L'ANCIENNE PORTE ET DE LA BAIE D'ÉCLAIRAGE

La porte dans le mur sud est couverte d'un arc plein cintre (demi-cercle), formé de plusieurs pierres (claveaux). La baie d'éclairage est couverte d'un linteau droit monolithe (formé d'une seule pierre) dans lequel on a taillé un petit arc plein cintre.

Deux portes, aujourd'hui condamnées, donnaient accès à l'église médiévale : l'une dans le mur ouest et l'autre, encore bien visible, dans le mur sud. Celle-ci est couverte d'un arc plein cintre (demi-cercle) formé de plusieurs pierres ou claveaux.

Une baie (fenêtre) d'éclairage est également conservée près de cette porte. Elle est couverte d'un linteau droit monolithe (formé d'une seule pierre) dans lequel on a taillé un petit arc plein cintre.
