## EGLISE SAINT-SAUVEUR GARS

L'EGLISE LIÉE A L'HABITAT  
FORTIFIÉ MÉDIEVAL

# EGLISE SAINT SAUVEUR GARS

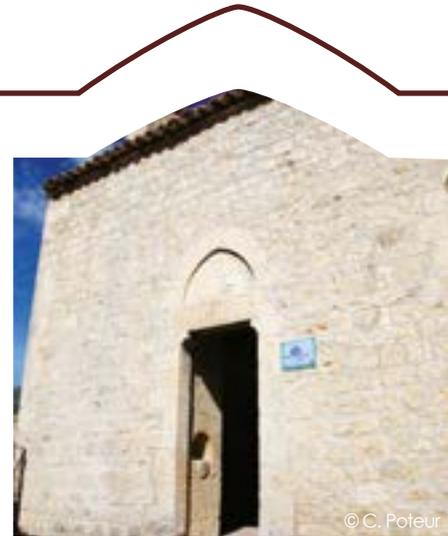
La porte est aménagée au sud, dans le mur gouttereau (mur portant les gouttières), immédiatement à l'ouest du pilastre séparant les première et deuxième travées. Elle est couverte extérieurement, comme pour l'église Saint-Pierre de La Penne, d'un linteau droit reposant sur des coussinets concaves, et déchargé par un arc brisé.

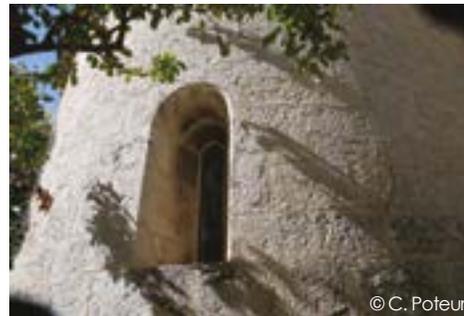
La baie percée dans l'axe de l'abside est à double ébrasement : elle présente une ouverture étroite à mi-épaisseur du mur, qui s'élargit vers l'extérieur et vers l'intérieur. Elle est couverte d'une pierre taillée pour permettre une meilleure entrée de la lumière, appelée linteau délardé. Ce linteau est ici découpé en demi-arc de cercle, dit arc plein cintre.

Une baie d'éclairage est percée dans l'axe de l'abside. Deux autres baies, similaires, sont ménagées dans le mur sud de la nef, éclairant les deux dernières travées.

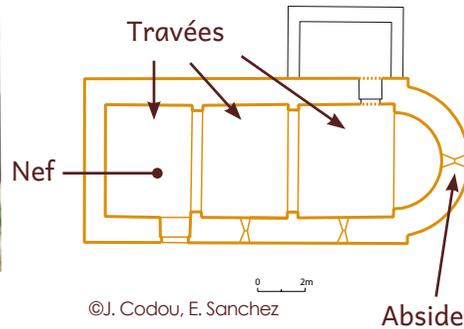
La nef est couverte d'une voûte en berceau brisé.

Arcs doubleaux qui soutiennent la voûte

Pilastres, qui soutiennent les arcs doubleaux

L'édifice est constitué d'une nef divisée en trois travées (parties), terminée à l'est par un chœur de plan semi-circulaire (abside). La nef est couverte d'une voûte en berceau brisé. Les arcs doubleaux qui soutiennent la voûte retombent sur des pilastres (piliers plats). L'abside s'ouvre sous un arc brisé. Sa voûte est formée d'une demi-coupe ou quart de sphère, appelée cul-de-four. Les couvertures sont soigneusement appareillées.

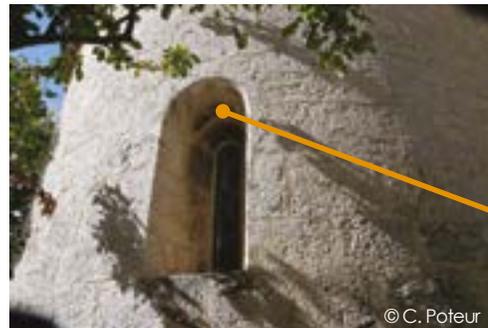
Trois baies sont percées pour éclairer l'abside et les travées.

La baie percée pour éclairer l'abside présente une ouverture qui s'élargit vers l'extérieur et également vers l'intérieur.

Elle est couverte d'une pierre taillée pour permettre une meilleure entrée de la lumière, appelée linteau délardé. Ce linteau est ici découpé en demi-arc de cercle.
